JURNAL TEKNIK MESIN

JURNAL TEKNIK MESIN	Vol. 3	No. 1	Hal 1-40	Bandar Lampung Oktober 2015	ISSN 2087- 3832
---------------------------	--------	-------	-------------	--------------------------------	-----------------------

STUDI KASUS UNBALANCE PADA MOTOR CONDENSATE PUMP 3A PLTU TARAHAN BERDASARKAN ANALISA GETARAN

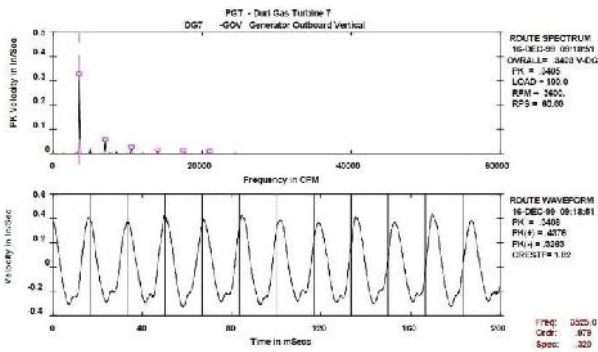
Gambar 2.2 Spektrum dan Time Waveform dari Unbalance

1. Amplitudo dominan pada 1X RPM
2. Getaran (vibrasi) dominan pada arah Radial (Horizontal)
3. Rasio amplitudo antara arah Horizontal dengan Vertikal kecil ($H/V < 3$), kecuali pada kasus struktur yang tidak simetris
4. *Time Waveform* dari *Unbalance* sangat sinusoidal
5. Beda fasa antara pembacaan horizontal dan vertical pada bearing yang sama adalah $90^\circ (\pm 30^\circ)$ *Out of Phase*
6. Fasa pembacaan *horizontal* atau *vertical* pada kedua bearing sefasa/ *in phase* ($\pm 30^\circ$).
7. Fasa relative stabil dengan perubahan fasa antara 15° sampai dengan 30°

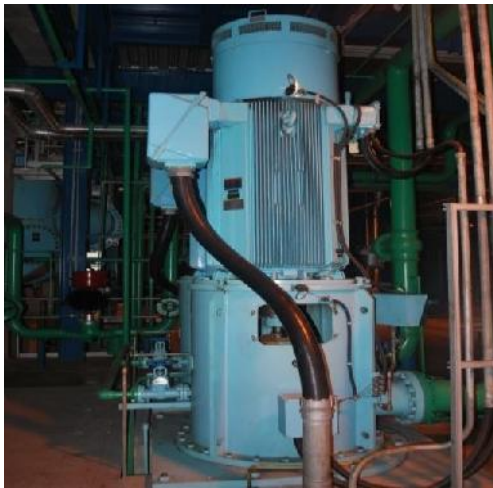
Gambar 2.3 Condensate Pump 3A PLTU Tarahan

Condensate Pump (CP) 3A berfungsi untuk mengalirkan air kondensat dari hotwell melintasi sistem air kondensat menuju ke deaerator.
