JURNAL

TEKNIK MESIN

Analisis Keausan dan Umur Sisa Top Roller Excavator Komatsu PC SE 3000 dengan Metode FMEA

Abstract. Excavator Komatsu PC SE 3000 merupakan alat yang digunakan untuk penggalian dan pemindahan material dalam proses produksi batu bara. Komponen undercarriage pada excavator sangat penting dalam operasinya, namun komponen ini rentan mengalami keausan akibat gesekan, khususnya pada top roller. Penelitian ini bertujuan untuk menganalisis tingkat keausan dan sisa umur pakai top roller pada excavator Komatsu PC SE 3000, serta melakukan pengendalian risiko kerusakan menggunakan metode Failure Mode Effect and Analysis (FMEA). Data dikumpulkan melalui studi literatur, observasi, pengukuran, dan dokumentasi. Hasil penelitian menunjukkan bahwa keausan pada top roller disebabkan oleh kontak normal dengan track link dan minimnya perawatan yang menyebabkan kendurnya track link, sehingga meningkatkan gesekan. Tingkat keausan top roller pada posisi 1 adalah 45%, posisi 2 sebesar 40%, dan posisi 3 sebesar 25%. Sisa umur pakai top roller pada hour meter 8.115,80 dengan tingkat keausan 45% adalah 6.885 jam, pada hour meter 7.412,82 dengan tingkat keausan 40% adalah 7.587,18 jam, d

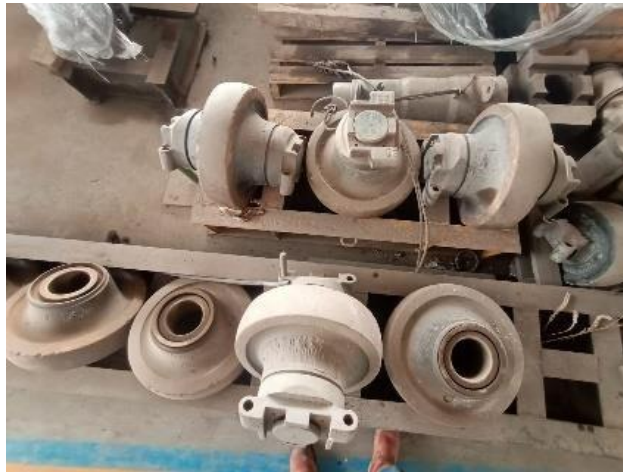
Gambar 1. Top Roller dari Excavator Komatsu PC SE 3000 yang berfungsi untuk menopang track link dan menjaga kestabilan pergerakan track. Komponen ini mengalami keausan akibat kontak terus-menerus dengan track link dan tanah, sehingga memerlukan pemantauan rutin untuk mencegah kerusakan yang lebih parah..

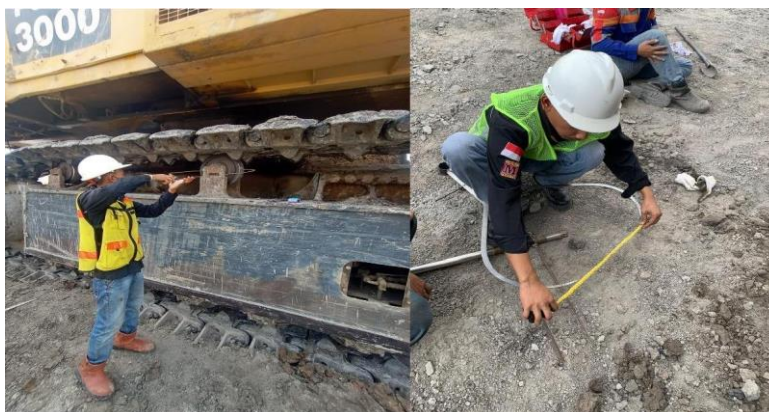
Gambar 2. Proses pengukuran top roller menggunakan outside caliper

Sebelum melakukan pemeriksaan dan pengukuran pada top roller, komponen terlebih dahulu harus dibersihkan agar memperoleh hasil pengukuran yang akurat. Dalam proses pengukuran top roller, alat yang digunakan adalah outside diameter caliper dan roll meter. Gambar 3 memperlihatkan proses pengukuran yang dilakukan pada top roller menggunakan alat tersebut.

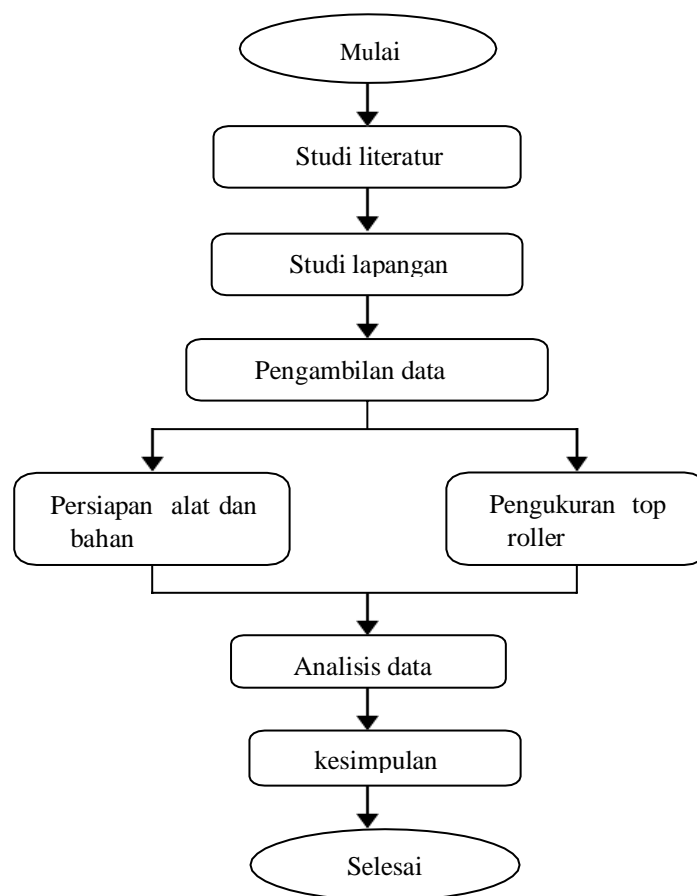
Gambar 3. Diagram Alir Penelitian yang menunjukkan tahapan-tahapan sistematis dalam pelaksanaan analisis keausan top roller pada excavator Komatsu PC SE 3000. Flowchart ini mencakup langkah-langkah mulai dari studi literatur, studi lapangan, pengukuran top roller, pengolahan data, hingga penyusunan kesimpulan berdasarkan analisis keausan dan evaluasi risiko menggunakan metode FMEA. Diagram ini menggambarkan alur penelitian yang terstruktur untuk memastikan setiap tahapan berjalan sesuai rencana dan menghasilkan data yang valid dan akurat.

Flowchart penelitian ini menggambarkan langkah-langkah yang sistematis dan terstruktur dalam pelaksanaan penelitian untuk menganalisis keausan top roller pada excavator Komatsu PC SE 3000. Proses dimulai dengan studi literatur, di mana referensi terkait keausan komponen undercarriage dan metode FMEA dikumpulkan dan dianalisis untuk mendukung dasar teori penelitian. Langkah ini penting untuk memahami metodologi yang telah digunakan dalam penelitian serupa serta untuk memperkuat landasan teoritis.

Tahap selanjutnya adalah studi lapangan, di mana pengamatan langsung dan pengumpulan data dilakukan di lokasi operasional PT. Bukit Asam Tbk. Dalam tahap ini, kondisi top roller pada excavator diamati secara langsung, dan data pengukuran awal dikumpulkan. Langkah ini memastikan bahwa data yang diperoleh mencerminkan kondisi aktual di lapangan.

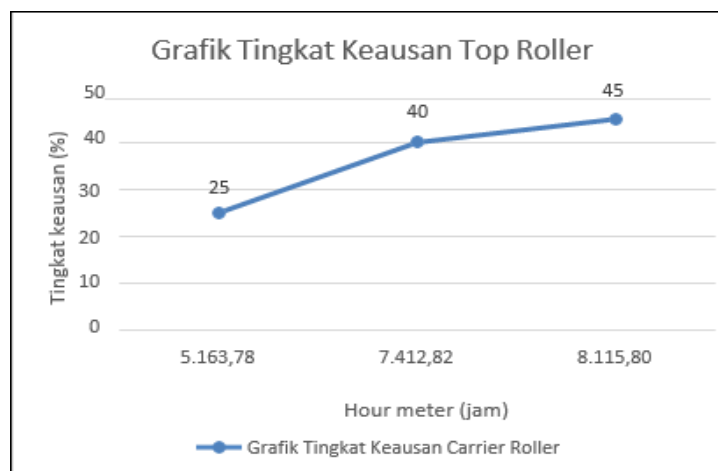
Gambar 4. Grafik Tingkat Keausan *Top Roller*

Menunjukkan tingkat keausan pada *top roller* yang terus meningkat. Semakin lama *top roller* di gunakan maka tingkat keausannya akan semakin tinggi, hal ini di sebabkan oleh kontak normal antara *top roller* dengan *track link*, serta faktor lain seperti struktur tanah yang mudah mengeras sehingga dapat menghambat putaran pada *top roller* yang mengakibatkan keausan tidak merata.

Hasil analisis menunjukkan bahwa peningkatan tingkat keausan berkaitan langsung dengan lamanya waktu operasional komponen. Posisi 1 memiliki keausan tertinggi akibat interaksi langsung dengan track link, serta kurangnya perawatan rutin yang mengakibatkan meningkatnya kontak gesek antara komponen tersebut.

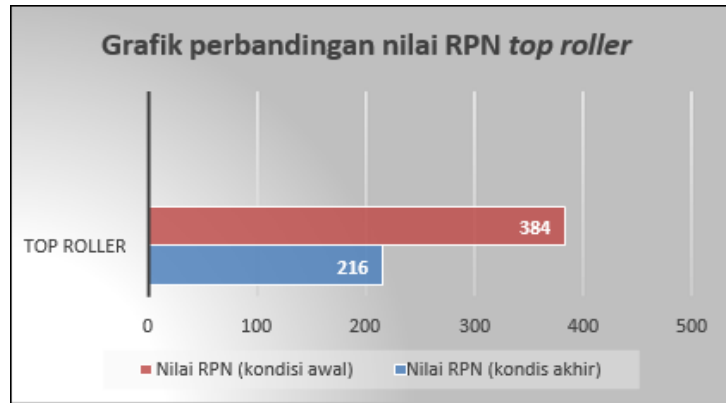
Gambar 6. Grafik Perbandingan Nilai RPN Sebelum dan Sesudah Tindakan Pencegahan

Menunjukkan hasil perbandingan nilai *Risk priority number* (RPN) pada *top roller* sebelum dan sesudah di lakukan pengendalian resiko. Gambar 6 menunjukkan bahwa nilai RPN *top roller* pada kondisi awal atau kondisi sebelum dilakukan pengendalian resiko yaitu dengan nilai 384 dan nilai RPN *top roller* pada kondisi akhir atau kondisi setelah di lakukan pengendalian resiko yaitu dengan nilai 216. Hal ini menunjukkan bahwa pengendalian resikoupaya menjaga ketebalan *top roller* dengan membersihkan bagian *top roller*, *track frame* dan *tracklink* pada saat di lakukan perawatan dapat mengurangi resiko kerusakan pada *top roller* yang cepat.

Analisis menggunakan metode Failure Mode Effect and Analysis (FMEA) dilakukan untuk mengevaluasi dan mengidentifikasi risiko kegagalan pada top roller. Berdasarkan analisis, nilai awal Risk Priority Number (RPN) adalah 384. Setelah dilakukan tindakan pencegahan berupa pemeliharaan komponen dengan cara menjaga ketebalan top roller dan membersihkan bagian-bagian kritis, nilai RPN berhasil diturunkan menjadi 216, seperti ditampilkan pada gambar berikut :
