PERENCANAAN ARSITEKTURAL PROSES RESTORASI DARI BANGUNAN KAPEL HATI KUDUS

Niki*

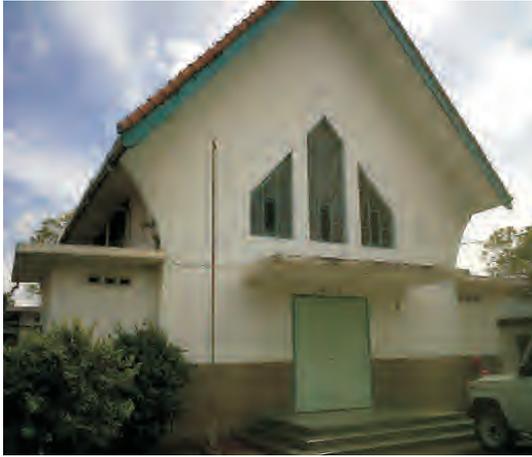
Gambar 1. Kapel Hati Kudus

Dalam penelitian ini, penulis mengusulkan sebuah objek yang akan menjadi sasaran restorasi. Objek yang dipilih tersebut adalah sebuah kapel yang berada di Jalan Hassanudin, Teluk Betung. Kapel tersebut bernama Kapel Hati Kudus. Kapel ini berumur sekitar 80 tahun dan didirikan oleh seorang pastur belanda bernama VAN OORT SCJ. Tahun mulai dibangunnya adalah tahun 1931 dan selesai pada tahun 1932.

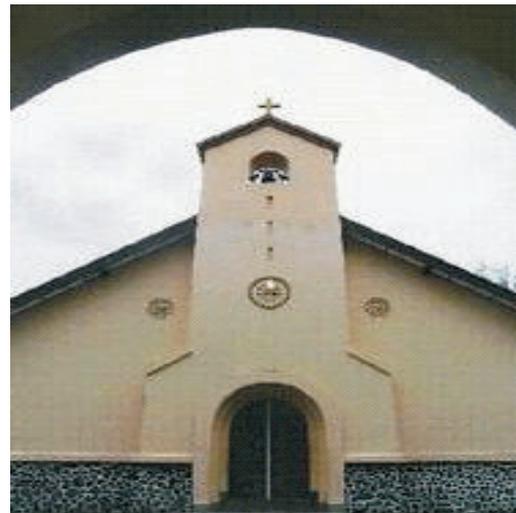
Gambar 3. Gereja Poh Kediri

Pada awalnya aliran baru ini masih memegang unsur-unsur mendasar dari bentukan klasik, namun dalam perkembangannya kemudian memasukkan unsur-unsur yang dirancang untuk mengantisipasi iklim tropis. Selain itu dipadukan juga dengan unsur-unsur arsitektur tradisional Indonesia sehingga menjadi konsep yang eklektis. Konsep ini nampak pada karya Maclaine Pont seperti kampus Technische Hogeschool (ITB) dan Gereja Poh di Kediri.

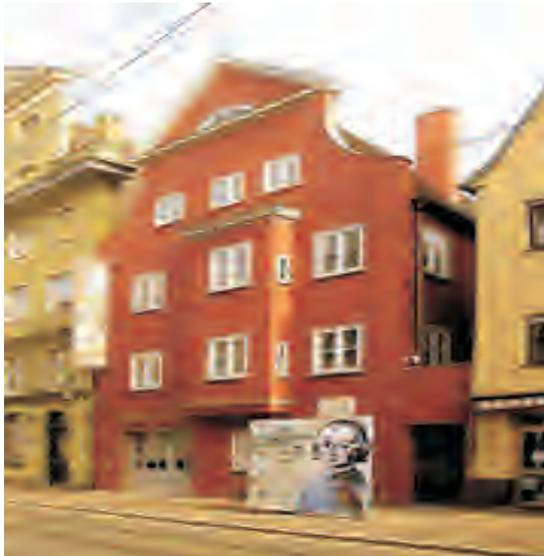
Gambar 4. Contoh Gevel pada Bangunan

- Menggunakan Gevel (gable) pada tampak depan bangunan. Bentuk gable sangat bervariasi seperti curvilinear gable, stepped gable, gambrel gable, pediment (dengan entablure).

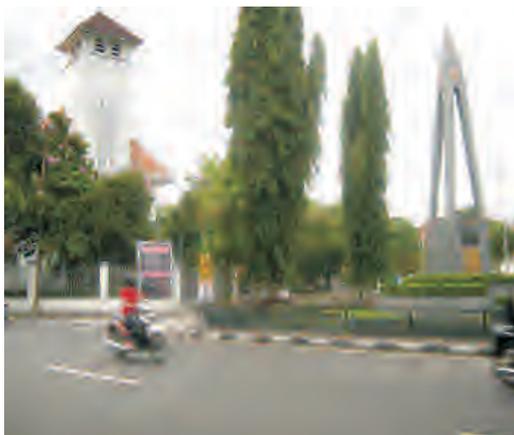
Gambar 5. Contoh Tower pada Bangunan

- Penggunaan Tower pada bangunan. Tower pada mulanya digunakan pada bangunan gereja kemudian diambil alih oleh bangunan umum dan menjadi mode pada arsitektur kolonial Belanda pada abad ke 20. Bentuknya bermacam-macam, ada yang bulat, segi empat ramping, dan ada yang dikombinasikan dengan gevel depan.

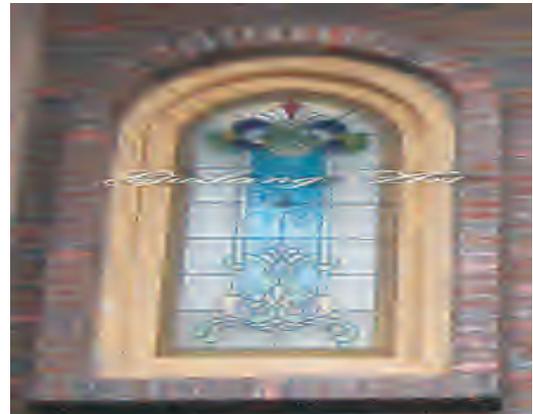
Gambar 6. Contoh Bouven Light

- o Ventilasi yang lebar dan tinggi serta penggunaan bouven light dengan tipe yang berbeda (tipe putar, tipe gantung, tipe jepit).

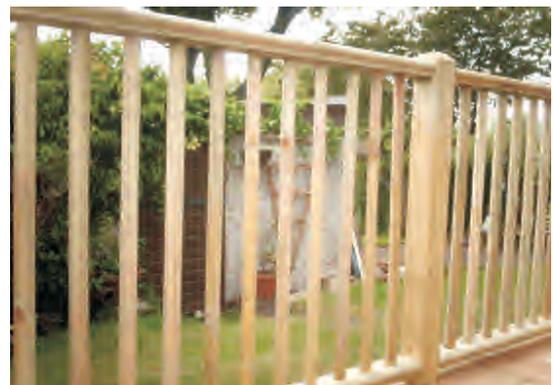
Gambar 7. Contoh Balustrade

- o Membuat galeri atau serambi sepanjang bangunan sebagai antisipasi dari hujan dan sinar matahari.
- penggunaan Balustrade yang bervariasi dari kayu atau dari batu dengan bentuk yang bervariasi lengkung atau bercorak.

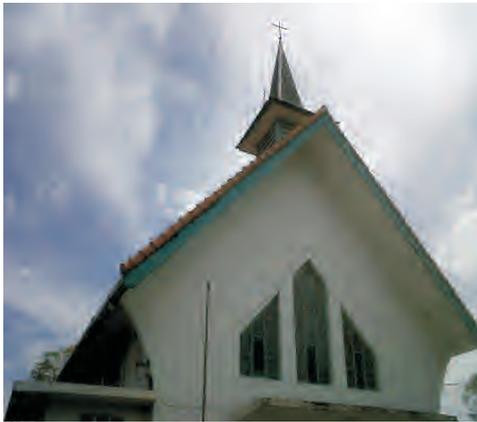
1. Terdapat Curvalinear Gable Roof pada tampak depan dan gambrel ceiling pada plafond dalam ruang interiornya.

Gambar 8. Foto Curvalinear Gable pada Kapel Hati Kudus

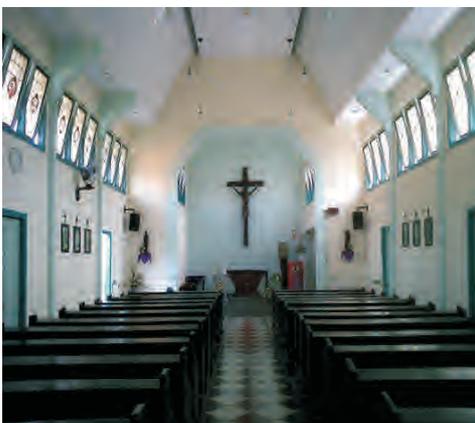
Gambar 9. Foto Gambrel pada ceiling Kapel Hati Kudus

Di atas kita lihat bentuk gambrel ceiling. Gambrel adalah salah satu bentuk yang memiliki karakteristik arsitektur Hindia Belanda yang bentuknya berasal dari kombinasi garis lurus yang bertingkat.

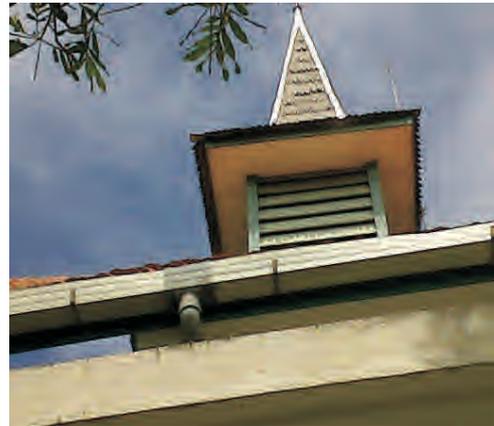
2. Terdapat tower segiempat dengan atap sirap.

Gambar 10. Tower pada Kapel Hati Kudus

Disini terlihat sebuah menara gereja yang ada pada puncak atap kapel Hati kudus. Kita ketahui bahwa menara gereja adalah salah satu karakteristik arsitektur gereja yang berasal dari Eropa pada umumnya. Yang berbeda adalah pada penutup atap menara yang pada Kapel Hati Kudus mengalami penyesuaian terhadap iklim tropis Indonesia dengan menggunakan penutup atap berupa genting sirap dan kayu.

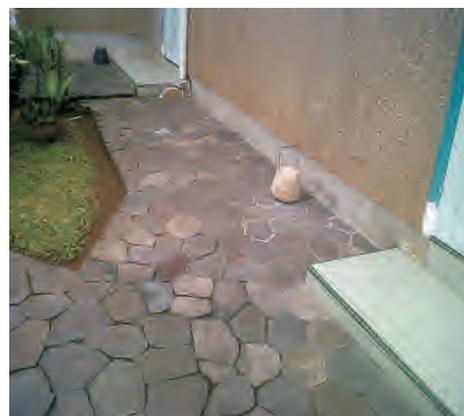
Gambar 11. Serambi pada Kapel Hati Kudus

Kapel Hati Kudus dikelilingi oleh serambi samping yang permukaannya ditutupi oleh batu muka yang difungsikan sebagai jalur sirkulasi menuju pintu-pintu pada Kapel Hati Kudus. Serambi samping ini terletak tepat di bawah overstek atau overhang atap Kapel Hati Kudus yang berfungsi sebagai pelindung dari terik sinar matahari dan hujan karena menyesuaikan iklim tropis Indonesia.

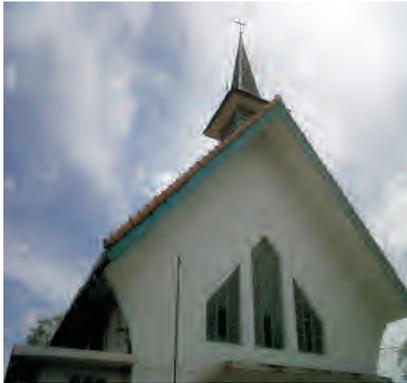
Gambar 11. Dormer window pada Kapel Hati Kudus

Terdapat beberapa Dormer Window yang ada pada Gable atap Kapel Hati Kudus. Dormer Window adalah jendela yang biasanya terdapat pada atap sebuah bangunan di Eropa pada umumnya atau Belanda pada khususnya yang fungsinya untuk memasukkan cahaya dari atas atau untuk ventilasi udara. Pada kapel Hati Kudus Dormer Window divariasikan dengan jendela kaca patri dan jendela kaca nako untuk memasukan udara dari atas.

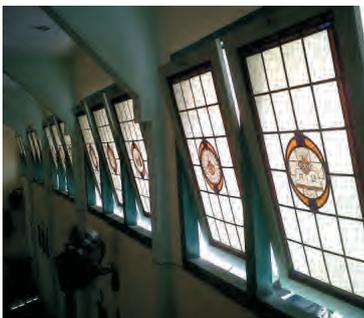
Gambar 12. Bouvenlight pada Kapel Hati Kudus

Terdapat beberapa jendela bouvenlight yang pada sepanjang dinding kanan dan kiri kapel Hati Kudus, dimana jenis kaca yang dipakai adalah kaca patri yang bergambar kisah perasulan atau kisah pada alkitab agama Katolik. Adapun tipe jendela Bouvenlight pada Kapel Hati Kudus adalah tipe jendela putar dan jepit.

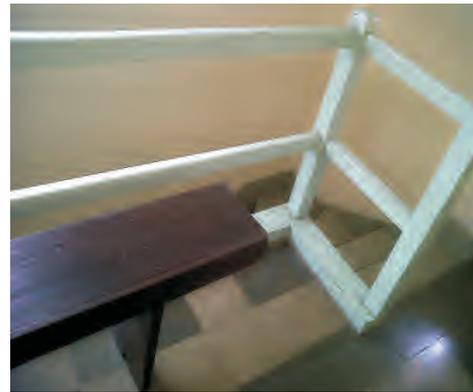
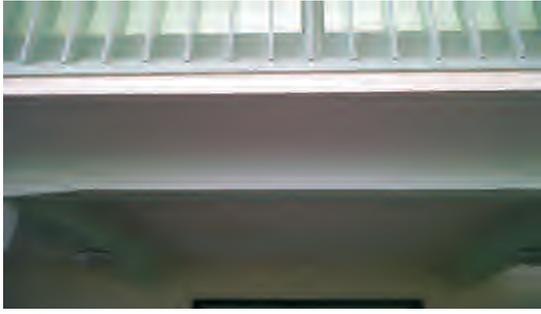
Gambar 13. Balustrade Tangga pada Kapel Hati Kudus

Disini dilihat penggunaan Balustrade kayu pada railing tangga dan railing lantai atas pada Kapel Hati Kudus. Balustrade dalam pengertian zaman sekarang adalah tiang vertical pada sebuah railing. Yang membedakan Balustrade dengan karakteristik Belanda dengan Balustrade lainnya yaitu pada bentuknya. Balustrade Belanda memiliki bentuk yang cenderung lengkung, lembut dan anggun pada bagian kepalanya atau pada bagian badan Balustrade. Jika dilihat secara detail Balustrade pada kapel Hati Kudus pada bagian kepalanya memiliki sudut yang tidak siku melainkan melengkung. Selain itu pada Balustrade pada railing lantai atas, bagian badan balustrade berbentuk melengkung.

Gambar 14. Balustrade Lantai Atas pada Kapel Hati Kudus

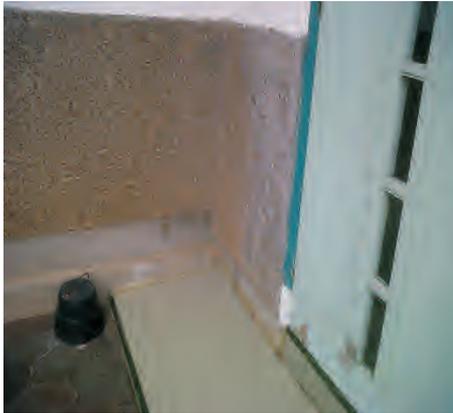
Gambar 15. Elemen penutup dinding pada Kapel Hati Kudus

Sebagian dari permukaan dinding pada Kapel Hati Kudus dilapisi oleh elemen penutup dinding berupa batu koral sikat yang merupakan paduan antara koral berwarna coklat yang lebih dominan dan koral yang berwarna hitam. Sesuai dengan karakteristik arsitektur Hindia Belanda, sebagian elemen dinding dilapisi oleh material yang bertekstur baik kasar maupun halus. Koral sikat merupakan salah satu material pelapis dinding yang bertekstur halus.

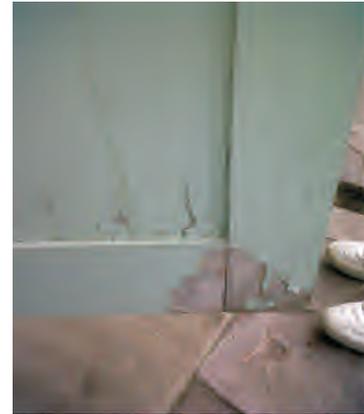
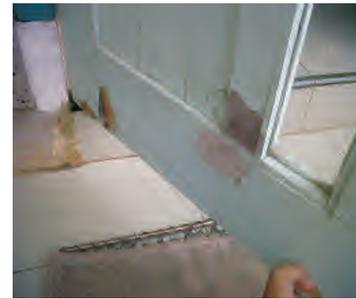
2. Secara rata-rata kerusakan terdapat di daerah eksterior dan beberapa di bagian interior, yaitu:
 - a. Pintu eksterior mengalami pengelupasan finishing dan keretakan.

Gambar 16. Kerusakan pintu kapel.

Gambar 17. Kerusakan pintu kapel yang lain.

1. Kerusakan pada pintu:
 - a. Dokumentasi kerusakan.
 - o Dilakukan pengambilan beberapa foto pada bagian pintu. Diambil beberapa bagian yaitu bagian keseluruhan pintu yang tidak mengalami kerusakan dan pada bagian yang mengalami kerusakan atau pengelupasan
 - o Dilakukan pensketsaan pintu dan penandaan bagian yang rusak pada gambar sketsa.
 - b. Studi pengaruh kolonial.
 - o Studi ini dilakukan sebelum dilakukan pengambilan solusi karena studi sangat berpengaruh pada keaslian dari karakteristik pintu ini sendiri.
 - o Studi ini dapat dilakukan dengan studi dari literatur mengenai arsitektur Hindia Belanda baik sumbernya dari buku ataupun melalui media elektronik.
 - d. Studi sebab kerusakan atau uji lab mengenai kerusakan.
 - o Studi kerusakan ini bertujuan untuk mengetahui penyebab pengelupasan pada pintu tersebut, atau disebabkan oleh

faktor cuaca atau faktor yang lainnya. kemungkinan lainnya dapat dilakukan juga uji lab pada pintu tersebut untuk mengetahui apakah pintu dapat dipertahankan atau tidak.

- o Dari hasil studi dan lab dapat ditentukan diganti atau diperbaiki. Jika diganti harus sesuai dengan karakter yang lama baik bentuk dan warna, warna melalui uji pigmen warna.

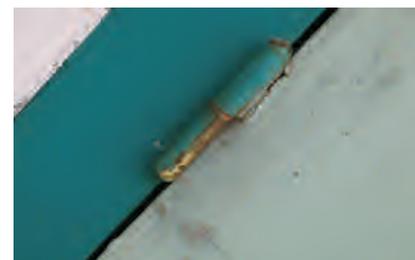
- b. Keramik luar mengalami kerusakan dan hanya ditambal oleh semen biasa.
- c. Engsel pintu sudah berkarat sehingga pintu sudah mulai susah digerakan, bahkan ada yang tidak bisa dibuka.

Gambar 18. Kerusakan pada engsel pintu kapel.

3. Kerusakan pada engsel pintu:
 - a. Dokumentasi kerusakan.
 - o Dilakukan pengambilan beberapa foto pada bagian engsel yang mengalami kerusakan dan yang mengalami pengamatan.

- o Dilakukan pengambilan foto pada beberapa pintu masuk yang sudah tidak dapat dibuka karena akibat dari kerusakan engsel.
 - o Dilakukan pensketsaan denah Kapel Hati Kudus dan memberikan penandaan pintu yang sudah tidak dapat dibuka dan pintu yang mungkin akan tidak dapat berfungsi untuk waktu kedepannya akibat kerusakan pada engselnya.

- b. Studi sebab kerusakan.
 - o Dilakukan studi kerusakan pada engsel pintu Kapel Hati Kudus pada beberapa pintu. Peninjauan pada beberapa pintu yang sudah tidak dapat dibuka lagi, disini dilihat apakah engsel tersebut dapat diperbaiki atau harus diganti. Serta peninjauan pada beberapa pintu yang sudah mulai susah untuk dibuka, apakah engsel tersebut dapat diperbaiki untuk mengatasi pengaruh yang lebih jauh sehingga mengakibatkan pintu tidak dapat dibuka.

- c. Tindakan yang direncanakan.
 - o Pengantian engsel dengan yang baru dengan pengecatan engsel dengan warna yang sama melalui uji pigmen warna. Karena mempertahankan karakteristik aslinya adalah tujuan dari kegiatan preservasi ini.

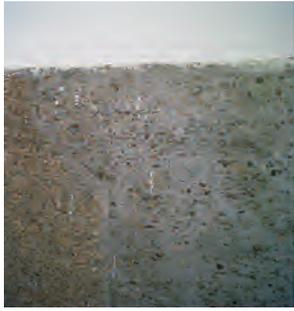
- d. Kerusakan pada lapisan batu koral sikat yang hanya ditambal oleh adukan biasa

Gambar 19. Kerusakan pada lapisan batu koral sikat.

4. Kerusakan pada pelapis koral sikat pada dinding kapel:
 - a. Dokumentasi kerusakan.
 - o Dilakukan pengambilan beberapa foto pada keseluruhan bagian gedung Kapel Hati Kudus yang dilapisi koral sikat jenis tersebut, kemudian diambil foto pada bagian dinding yang dilapisi koral sikat yang tidak mengalami kerusakan dan foto bagian dinding yang dilapisi koral sikat yang mengalami kerusakan dengan tujuan untuk melakukan studi pola pemasangan koral sikat tersebut dan sebagai bahan perbandingan.

- o Dilakukan pensketsaan pada keseluruhan dinding Kapel Hati Kudus yang dilapisi koral sikat jenis tersebut, kemudian diberikan penandaan bagian dinding mana saja yang mengalami kerusakan.

- b. Studi sebab kerusakan.
 - o Studi kerusakan ini bertujuan untuk mengetahui penyebab rusaknya koral sikat tersebut, apakah kerusakan diakibatkan karena teknik pemasangan yang salah, atau karena suatu tindakan yang disengaja atau tidak sengaja atau ada sebuah kejadian penting yang membuat lapisan koral sikat tersebut rusak.

- c. Tindakan yang direncanakan.
 - o Apabila kerusakan disebabkan oleh suatu hal yang mempunyai nilai penting, maka kondisi eksisting dinding koral sikat tersebut dipertahankan.

- o Apabila kerusakan disebabkan oleh faktor umur bahan atau ketidaksengajaan lainnya maka koral sikat tersebut dapat diganti dengan jenis karakter koral sikat yang sama dan dilapisi anti jamur atau sikosol.

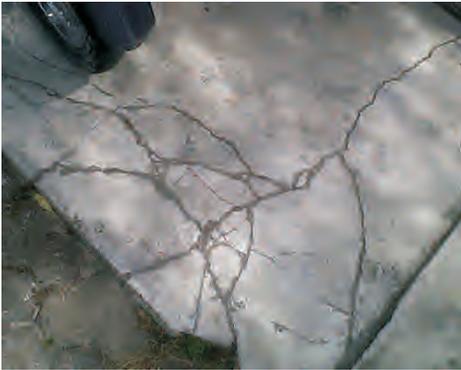
- e. Keretakan pada jalur sirkulasi dan berjamur.

Gambar 20. Kerusakan pada jalur sirkulasi samping.

- a. Dokumentasi kerusakan.
 - o Dilakukan pengambilan beberapa foto pada keseluruhan jalur sirkulasi gedung Kapel Hati Kudus. Kemudian diambil foto pada bagian jalur sirkulasi yang tidak mengalami kerusakan dan bagian jalur sirkulasi yang mengalami kerusakan sebagai bahan pembanding.

- o Dilakukan pensketsaan pada keseluruhan jalur sirkulasi Kapel Hati Kudus yang kemudian diberikan penandaan bagian yang mengalami kerusakan.
 - b. Studi sebab kerusakan.

- o Studi kerusakan ini bertujuan untuk mengetahui penyebab rusaknya jalur sirkulasi Kapel Hati Kudus tersebut, apakah kerusakan diakibatkan karena:
 - teknik pemasangan yang salah atau,

- faktor umurnya atau,
 - penjamuran yang sudah begitu lama atau,
 - suatu tindakan yang disengaja atau tidak sengaja atau,
 - ada sebuah kejadian penting yang menyebabkan kerusakan.

- c. Tindakan yang direncanakan.
 - o Jika penjamuran dapat dihilangkan melalui solusi yang didapat dari uji lab maka dilakukan perawatan dan keretakan dipapas sebagian serta diflooring kembali.

- o Jika penjamuran tidak dapat diatasi maka jalur sirkulasi dibongkar dan di flooring ulang dengan tetap memperhatikan karakter awalnya.
6. Penjamuran penampang dak beton entrance:

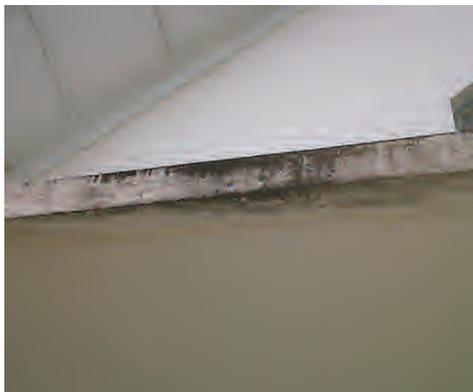
- f. Penjamuran pada penampang dak beton pada bagian entrance kapel.

Gambar 21. Penjamuran penampang dak beton.

- a. Dokumentasi kerusakan.
 - o Dilakukan pengambilan beberapa foto pada keseluruhan bagian dak beton entrance Kapel Hati Kudus. Kemudian diambil foto pada bagian dak beton entrance Kapel Hati Kudus yang mengalami penjamuran dan foto bagian dak beton yang tidak mengalami penjamuran. Hal bertujuan untuk mengetahui sejauh mana penjamuran ini mengenai dak beton entrance Kapel Hati Kudus ini. Selain itu bertujuan untuk sebagai data yang akan dijadikan patokan untuk merefinishing ulang dak beton entrance.

- o Dilakukan pensketsaan pada keseluruhan dak beton entrance Kapel Hati Kudus ,kemudian diberikan penandaan bagian penampang mana saja yang mengalami kerusakan

- b. Studi pengaruh kolonial.
 - o Studi ini dilakukan untuk mempertahankan keaslian dari karakteristik dak beton entrance khususnya detail dari dak beton tersebut.

- o Studi ini dapat dilakukan dengan studi dari literatur mengenai arsitektur Hindia Belanda baik dari buku ataupun melalui media elektronik.
 - c. Studi sebab kerusakan atau uji lab mengenai kerusakan.

- o Studi kerusakan ini bertujuan untuk mengetahui penyebab penjamuran pada dak beton entrance Kapel Hati Kudus tersebut, apakah disebabkan oleh faktor cuaca atau faktor yang lainnya. Kemungkinan lainnya dapat dilakukan juga uji lab pada dak beton entrance tersebut untuk mengetahui apakah dak beton entrance dapat diperbaiki ataukah

- o harus dilakukan pengelupasan kulit sebagian ataukah harus dibongkar.
- d. Tindakan yang direncanakan.
 - o Jika penjamuran dapat dihilangkan melalui solusi yang didapat dari uji lab maka dapat dilakukan perawatan, kemudian difinishing dengan warna yang sama melalui uji pigmen.

- o Jika tidak maka penampang dipapas kemudian difinishing ulang, perlu diperhatikan bentuk penampang harus tetap mempertimbangkan karakter lama yang dipengaruhi kolonial belanda.

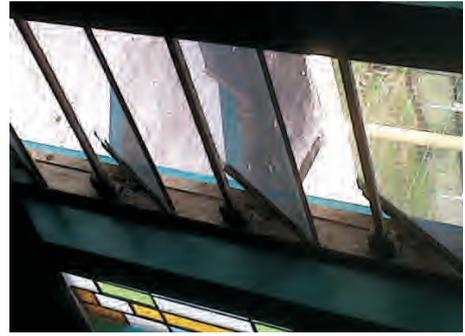
- g. Pengkaratan pada frame jendela kaca nako

Gambar 22. Pengkaratan pada jendela kaca nako.

- 7. Pengkaratan pada frame kaca nako:
 - a. Dokumentasi kerusakan.
 - o Dilakukan pengambilan beberapa foto pada keseluruhan bagian Kapel Hati Kudus yang menggunakan ventilasi kaca nako. Kemudian diambil foto pada bagian Kapel Hati Kudus yang menggunakan kaca nako yang mengalami pengkaratan pada bagian framanya dan bagian Kapel Hati Kudus yang menggunakan kaca nako yang tidak mengalami pengkaratan pada bagian framanya. Serta pengambilan foto pada bagian frame kaca nako yang mungkin akan mulai mengalami pengkaratan. Hal ini bertujuan untuk sejauh mana pengkaratan mulai mengenai frame kaca nako yang ada pada Kapel Hati Kudus.

- o Dilakukan pensketsaan denah Kapel hati Kudus dan memberikan penandaan kaca nako yang sudah mengalami pengkaratan pada bagian framanya.
 - b. Studi pengaruh kolonial.

- o Studi ini dilakukan untuk mengetahui karakteristik jendela kaca nako pada masa kolonial Belanda atau seperti pada arsitektur Hindia Belanda pada umumnya.

- o Studi ini dapat dilakukan dengan studi dari literatur mengenai arsitektur Hindia Belanda baik dari buku ataupun melalui media elektronik.
 - a. Studi sebab kerusakan atau uji lab mengenai kerusakan.

- o Uji lab dilakukan dengan mengambil sampel pada frame kaca nako yang mengalami pengkaratan pada beberapa jendela kaca nako yang ada pada Kapel Hati Kudus. Tujuan pengambilan sampel ini untuk menemukan solusi untuk mengatasi pengkaratan ini, apakah dapat diatasi dengan bahan aditif yang dapat menghilangkan korosi ataukah harus diganti dengan frame yang baru.

- b. Tindakan yang direncanakan.
 - o Dari hasil studi dan lab dapat ditentukan diganti atau diperbaiki. Jika diganti harus sesuai dengan karakter yang lama baik bentuk dan warna melalui uji pigmen warna.

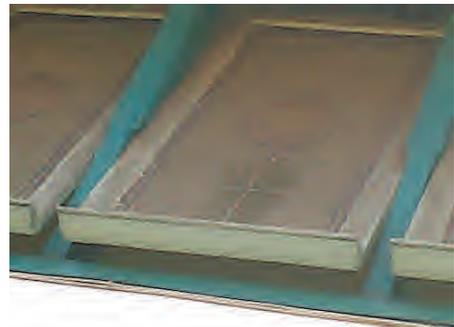
- h. Penjamuran pada frame dan jedela kaca patri bagian luar diperjelas.

Gambar 23. Penjamuran pada kaca patri bagian luar.

- 8. Penjamuran pada kaca patri bagian luar:
 - a. Dokumentasi kerusakan.
 - o Dilakukan pengambilan beberapa foto pada keseluruhan kaca patri yang ada pada Kapel Hati Kudus. Kemudian diambil foto pada kaca patri Kapel Hati Kudus yang mengalami penjamuran dan foto pada kaca patri yang tidak mengalami penjamuran. Hal bertujuan untuk mengetahui sejauh mana penjamuran ini mengenai kaca patri yang ada pada Kapel Hati Kudus ini. Selain itu bertujuan untuk sebagai data yang akan dijadikan patokan

- o untuk melakukan *treatment* pada kaca patri.
- o Dilakukan pensketsaan denah Kapel Hati Kudus dan memberikan penandaan kaca patri yang sudah mengalami penjamuran.

- a. Studi pengaruh kolonial.
 - o Studi ini dilakukan untuk mengetahui keaslian dari karakteristik kaca patri pada jaman kolonial Belanda yang sesuai dengan arsitektur Hindia Belanda

- o Studi ini dapat dilakukan dengan studi dari literatur mengenai arsitektur Hindia Belanda baik dari buku ataupun melalui media elektronik.
- b. Studi sebab kerusakan atau uji lab mengenai kerusakan.

- o Studi kerusakan ini bertujuan untuk mengetahui penyebab penjamuran pada kaca patri Kapel Hati Kudus tersebut disebabkan oleh faktor cuaca atau faktor yang lainnya. Serta untuk mengetahui apakah penjamuran akan mengakibatkan efek samping yang lebih jauh lagi. Kemungkinan lainnya dapat dilakukan juga uji lab pada kaca patri tersebut untuk mengetahui apakah kaca patri tersebut dapat diperbaiki atautkah harus diganti dengan yang baru.

- c. Tindakan yang direncanakan.
 - o Dari hasil studi dan lab dapat ditentukan apakah kaca patri tersebut harus diganti atau diperbaiki. Jika diganti harus sesuai dengan karakter yang lama baik bentuk dan warna dan tekstur.

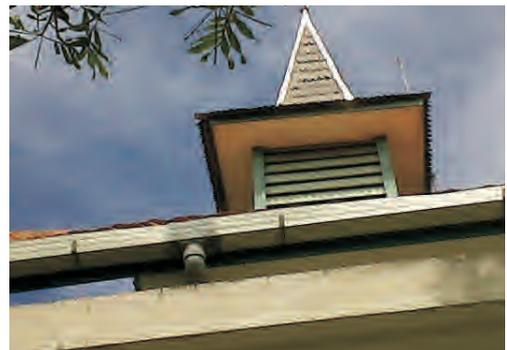
- i. Pelapukan pada tower kapel hati kudus.

Gambar 24. Pelapukan pada tower minaret.

- 9. Pelapukan pada tiang minaret:
 - a. Dokumentasi kerusakan.
 - o Dilakukan pengambilan beberapa foto pada keseluruhan tiang minaret Kapel
 - o Hati Kudus. Kemudian diambil beberapa sampel foto pada bagian tiang minaret yang mengalami pelapukan pada kayunya. Hal ini bertujuan untuk mengetahui sejauh mana kayu pada tiang minaret yang sudah mengalami pelapukan.

- b. Studi pengaruh kolonial.
 - o Studi ini dilakukan sebelum dilakukan pengambilan solusi karena studi sangat berpengaruh pada keaslian dari karakteristik tiang minaret Kapel Hati Kudus ini sendiri. Apakah ada suatu ornamen arsitektur pada tiang minaret ini yang mencirikan suatu karakteristik dari pengaruh Kolonial Belanda.

- c. Studi sebab kerusakan atau uji lab mengenai kerusakan.
 - o Studi kerusakan ini bertujuan mengetahui sejauh mana pelapukan mengenai kayu tiang minaret tersebut, apakah akan berdampak pada sebuah kerusakan yang fatal.

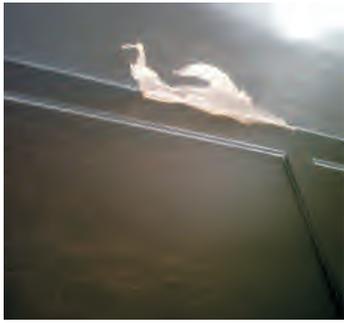
- j. Kerusakan pada interior terjadi pada kursi duduk kebaktian berupa keretakan atau pecah dan pengelupasan finishing.

Gambar 25. Pengelupasan finishing pada kursi duduk.
