Environmental Feasibility Analysis of Physical Pedestrian Pathways Based on Standards and Perceptions in the Commercial Area of Bandar Lampung City

Fritz Akhmad Nuzir ^{1*}, Hatik Cindawati ², Naura Diva Ratasya ³

Analisis Kelayakan Lingkungan Fisik Jalur Pejalan Kaki Berdasarkan Standar dan Persepsi pada Kawasan Komersial di Kota Bandar Lampung

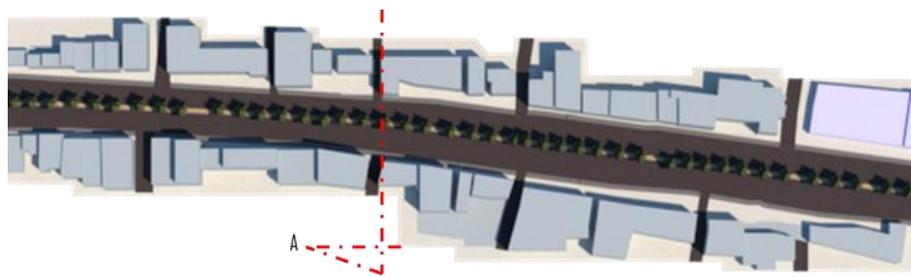
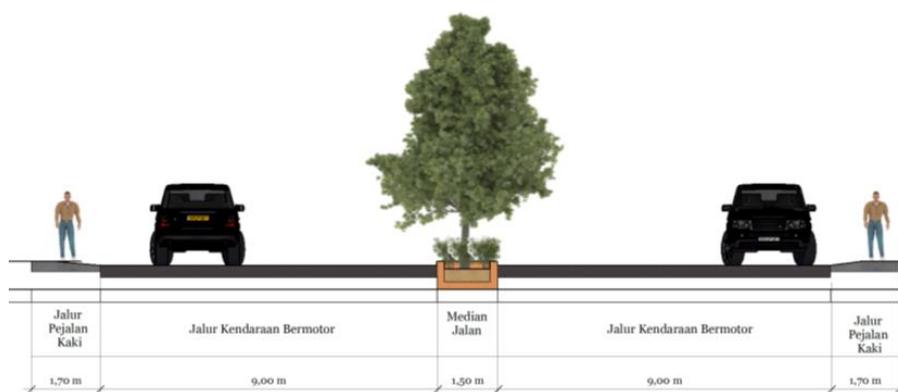
Dapat dilihat pada Gambar 1, kondisi eksisting studi kasus menunjukkan bahwa tidak tersedia trotoar dan jembatan penyebrangan untuk pengguna normal maupun para penyandang disabilitas. Karena tidak adanya trotoar, material penutup permukaan yang digunakan tidak memenuhi kriteria untuk mempertahankan performa pelayanan publik. Permukaan ini ditumbuhi lumut yang dapat membuat jalur menjadi licin. Para penyandang disabilitas juga tidak dilengkapi dengan fasilitas ramp atau rambu-rambu berupa ubin pemandu. Selain trotoar yang tidak memenuhi kriteria, tidak ada fasilitas seperti tempat duduk dan penghijauan. Lebar jalur pejalan kaki di lokasi studi kasus ini tidak cukup untuk menampung fasilitas tempat duduk, tempat sampah, ataupun penghijauan. Media tanam untuk pohon peneduh juga tidak tersedia, kecuali vegetasi yang ada di depan gedung komersial setempat.

Gambar 1. Analisis fasilitas fisik jalur pejalan kaki lokasi studi kasus Jalan Teuku Umar.

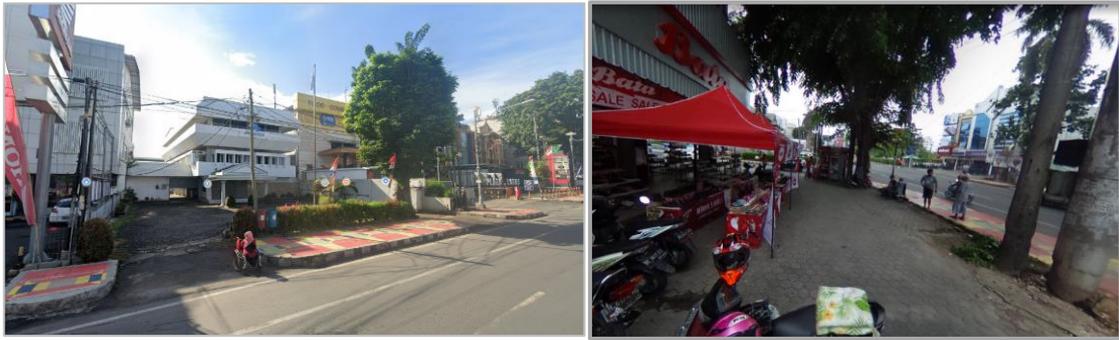
Hasil pendataan pada penelitian ini didasarkan pada komponen yang dikelompokkan dalam parameter lingkungan fisik jalur pejalan kaki. Pada studi kasus kedua, yaitu kawasan komersial 2 di Jalan Raden Intan, di sisi kiri dan kanan jalan terdapat pemisahan antara jalan aspal dan jalur pedestrian hanya dengan perbedaan material. Terdapat garis pemisah di sisi kiri yang membedakan peruntukan jalan kendaraan bermotor atau pemberhentian transportasi publik. Pada lokasi studi kasus ini terdapat zona untuk penempatan tempat duduk atau tempat beristirahat pejalan kaki yang sedang berbelanja atau sekedar mengamati, namun penempatan tempat duduk tersebut berada pada jalur pejalan kaki, sehingga mengurangi dimensi efektif jalur pejalan kaki. Kondisi yang sama juga terjadi pada zona penghijauan, rambu-rambu penyeberangan, jembatan penyeberangan, dan reklame.

Gambar 2. Dokumentasi parameter tata ruang lingkungan pejalan kaki di lokasi studi kasus 2 Jalan Raden Intan.

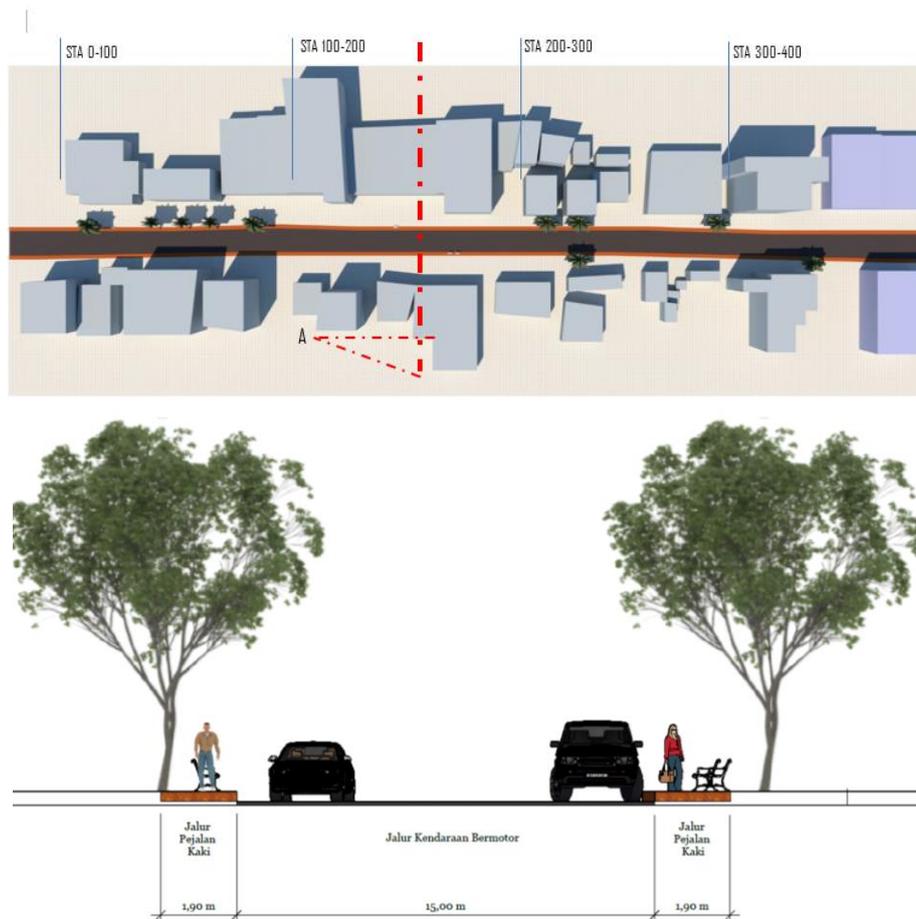
Gambar 3. Kondisi eksisting lingkungan fisik jalur pejalan kaki studi kasus 2.

Dapat dilihat pada Gambar 3, kondisi eksisting studi kasus tersebut menunjukkan tidak tersedianya trotoar dan jembatan penyebrangan, baik untuk pengguna normal maupun para penyandang disabilitas. Kondisi zona yang tersedia hanya diperuntukkan sebagai jalur pejalan kaki melintas dengan lebar 1900 cm dan tinggi rata-rata 26,5 cm. Kondisi di lokasi studi kasus ini menunjukkan adanya fasilitas fisik berupa trotoar, namun tidak tersedia jalur

bagi para penyandang disabilitas. Material penutup permukaan jalur pejalan kaki yang digunakan adalah keramik berwarna terang.

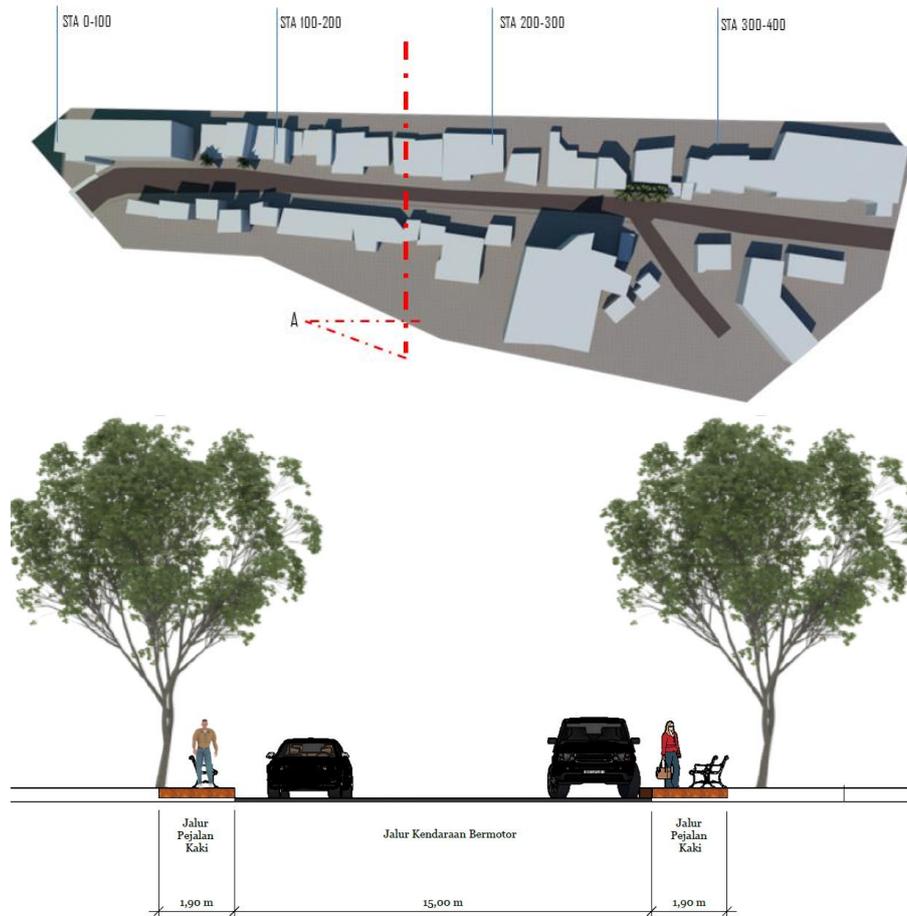
Kawasan komersial Jalan Gatot Subroto merupakan lokasi penelitian ketiga. Jalan Gatot Subroto ini dipilih karena jalur pejalan kaki yang paling aktif berada di simpang tiga Pertamina hingga RRI Bandar Lampung. Di sisi kiri dan kanan jalan lokasi studi kasus ini, terdapat pemisahan antara jalan aspal dan jalur pedestrian hanya dengan perbedaan material. Terdapat garis pemisah di sisi kiri yang membedakan peruntukan jalan kendaraan bermotor atau pemberhentian transportasi publik. Pada lokasi studi kasus ini, terdapat zona untuk penempatan tempat duduk atau tempat beristirahat bagi pejalan kaki yang sedang berbelanja atau sekadar mengamati. Namun, penempatan tempat duduk tersebut berada pada jalur pejalan kaki, sehingga mengurangi dimensi efektif jalur pejalan kaki. Kondisi zona yang tersedia hanya diperuntukkan sebagai jalur pejalan kaki melintas dengan lebar rata-rata 1800 cm dan tinggi rata-rata 10 cm. Identifikasi eksisting kawasan ini dapat dilihat pada Gambar 4.

Gambar 4. Kondisi eksisting lingkungan fisik jalur pejalan kaki studi kasus 3.

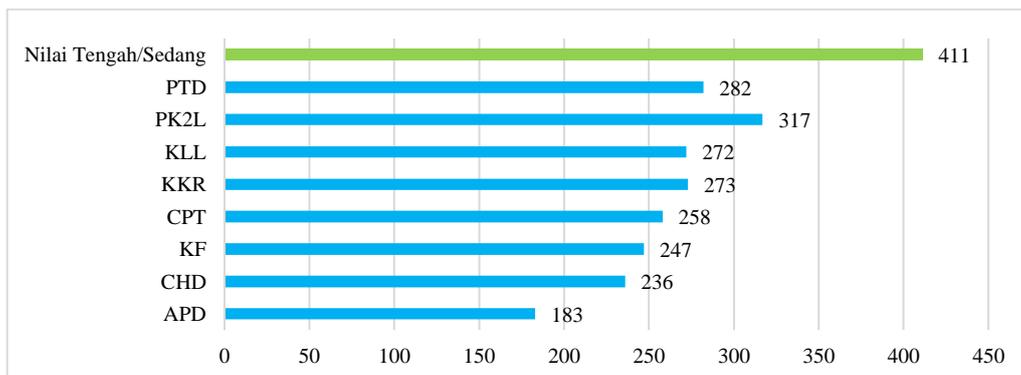
Persepsi Pejalan Kaki terhadap Komponen-Komponen Lingkungan Fisik Pejalan Kaki pada Kawasan Komersial Studi Kasus. Pada hasil analisis, juga bisa didapat dari skor perolehan tiap-tiap komponen pada parameter lingkungan fisik jalur pejalan kaki di masing-masing kawasan komersial studi kasus. Dengan statistik penilaian kelayakan dari kuesioner yang telah disebarakan selama sebulan, dapat disimpulkan antara lain: Kawasan Komersial 1 Jalan Teuku Umar tidak terdapat komponen yang melebihi nilai tengah/ sedang dengan poin 411 atau 60%. Nilai performa terendah yang didapatkan adalah 183 poin dari nilai 685 poin atau 26,72% dari penilaian 100% kelayakan. Komponen terendah tersebut adalah aksesibilitas bagi penyandang disabilitas, diikuti dengan komponen kondisi saat hujan deras dan kondisi fisik jalur pejalan kaki.

Gambar 6. Diagram persepsi lingkungan jalur pejalan kaki di lokasi Komersial 1 Jalan Teuku Umar.

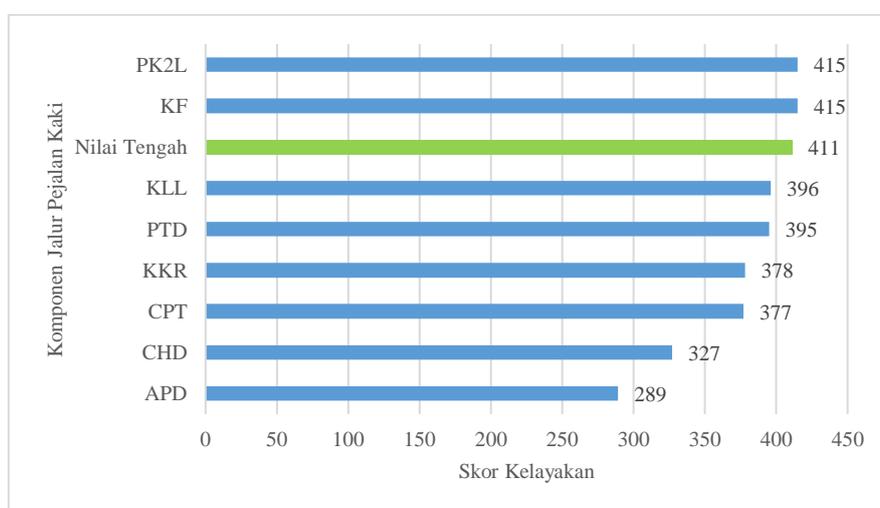
Kawasan komersial 2 Jalan Raden Intan, nilai performa terendah yang didapatkan adalah 289 poin atau 42,19% dari penilaian kelayakan berdasarkan persepsi. Komponen tersebut adalah aksesibilitas bagi para penyandang disabilitas, yang menurut persepsi sebaiknya menjadi prioritas penanganan bersamaan dengan perbaikan lingkungan kondisi saat panas terik dan hujan deras. Pada komponen aksesibilitas pejalan kaki 2 orang atau lebih dan kondisi fisik, memperoleh nilai di atas ambang batas/nilai sedang dengan skor 415 atau persentase sebesar 60,58% layak.

Gambar 7. Diagram persepsi lingkungan jalur pejalan kaki di lokasi Komersial 2 Jalan Raden Intan.

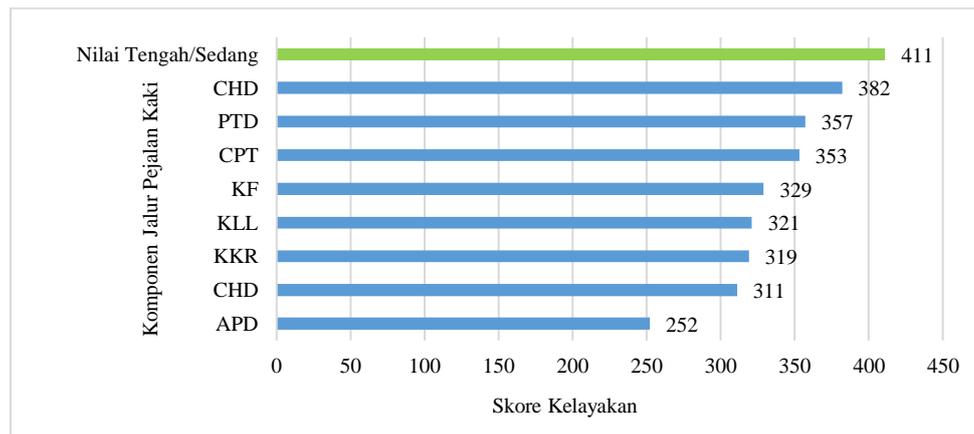
Selanjutnya, Kawasan Komersial 3 Jalan Gatot Subroto tidak terdapat nilai yang melebihi nilai tengah. Poin tertinggi ada pada komponen kondisi cuaca hujan deras, sedangkan nilai performa terendah yang didapatkan adalah 252 poin atau 36,79% dari penilaian kelayakan. Komponen tersebut adalah aksesibilitas bagi para penyandang disabilitas. Selanjutnya, jika akan melakukan prioritas penanganan, sebaiknya dipertimbangkan juga perbaikan kualitas lingkungan saat hujan deras dan keamanan terhadap kriminalitas.

Gambar 8. Diagram persepsi lingkungan jalur pejalan kaki di lokasi Komersial 3 Jalan Gatot Subroto.
