# Studi Komparasi Tipologi Arsitektur Rumah Limas di Provinsi Lampung dengan Rumah Limas di Sumatera Selatan

Febriano Asmendo<sup>1</sup>, Shofia Islamia Ishar<sup>1\*</sup>

<sup>1</sup>Laboratorium Perancangan Arsitektur, Program Studi Arsitektur, Fakultas Teknik, Universitas Bandar Lampung

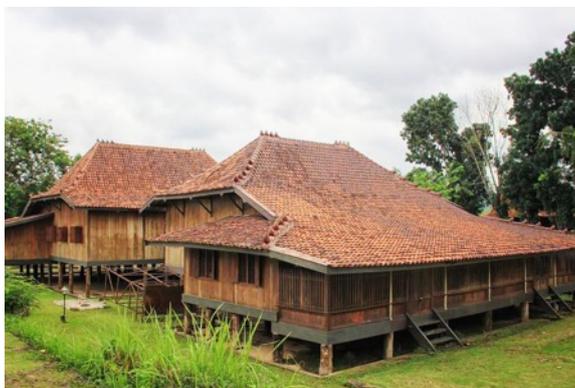
Gambar 1. Rumah Limas Sumatera Selatan  
Sumber: Indonesia.go.id 2019

Secara prinsip, Rumah Limas memiliki ciri khas yang sangat kuat yaitu pada atap yang memiliki kemiringan sebesar  $45^\circ$  pada atap utama dan  $30^\circ$  pada atap teras. Pada atap utama menggunakan material genting berbentuk *kelinting* dan pada atap teras menggunakan material genting dengan model *belah buluh* berbentuk bambu terbelah dua yang berfungsi untuk mengaitkan satu sama lain. Pada atap utama terdapat bubungan yang diperkokoh dengan tiga buah tanduk kambing yang terbuat dari beton, tanduk kambing ini juga digunakan di bagian ujung atap (Tondi & Iryani, 2018).

Pada badan rumah atau selubung bangunan, Rumah Limas menggunakan material papan (dinding papan) yang telah disesuaikan dimensinya dengan elevasi lantai ruang yang berundak-undak. Kemudian, kolom struktur untuk menopang beban bangunan pada Rumah Limas menggunakan tiang-tiang yang ditanam ke dalam tanah. Tiang-tiang tersebut diberi ukiran dan ornamen sebagai identitas dan ciri khas pemilik rumah.

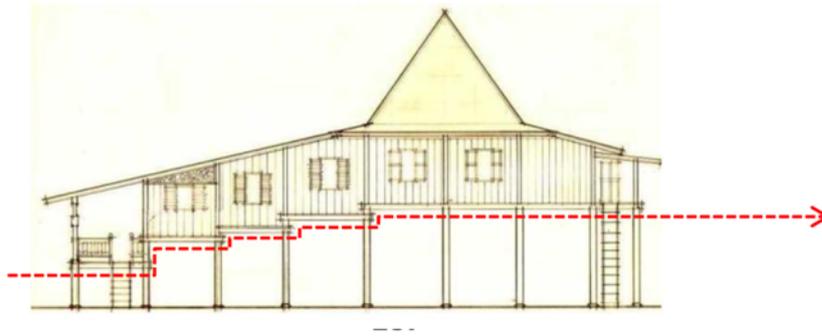
Gambar 2. Penerapan kekijing pada Rumah Limas  
Sumber : (Siswanto, 2009)

Pada interior, Rumah Limas terbagi menjadi dua bagian yaitu, induk rumah dan *Jogan* (teras). Pada induk rumah terdapat beberapa ruang yaitu, ruang penganten, ruang keputren, ruang gegajah dan ruang kepala keluarga yang

masing-masing memiliki elevasi lantai yang berbeda (berundak) disebut dengan istilah *kekijing* (Pratama, 2019). Rumah Limas merupakan rumah yang diperuntukkan untuk keluarga besar yang terdiri dari orang tua, anak, menantu dan cucu sehingga luasan rumah sangat besar. *Kekijing* saat ini banyak difungsikan sebagai pembagi hirarki ruang di mana ruang atau kamar untuk orang tua berada di elevasi yang lebih tinggi (Siswanto, 2009).

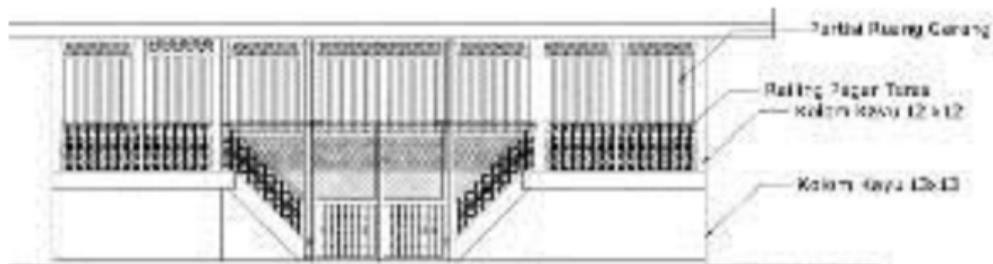
Gambar 3. Fasad Rumah Limas  
Sumber: (Budiarto et al., 2017)

Fasad yang terbentuk pada Rumah Limas merupakan perpaduan dari bentuk atap yang curam, material kayu yang dominan pada dinding dan ukiran-ukiran sebagai ornamen. Bagian depan Rumah Limas tidak terdapat jendela, namun terdapat dinding berupa kisi-kisi (*ruji-ruji*) berbahan kayu yang dapat berfungsi sebagai ventilasi. Terdapat ornamen berbentuk trisula atau bunga melati yang terletak pada bagian tengah bubungan atap atau biasa disebut dengan ornamen Simbar (Budiarto, Indriani, & Ratna, 2017). Fasad pada Rumah Limas dihiasi dengan ukiran pada bagian di atas pintu dengan motif flora dan tulisan arab. Pada dinding terbagi ke dalam dua bagian yaitu, dinding bawah dan dinding *garang* (tengah sampai atas). Pintu didesain harmoni dengan dinding garang dari segi motif dan materialnya. Terdapat ornamen yang khas pada dinding garang bagian atas yaitu ornamen dengan motif pucuk rebung yang digunakan sepanjang lebar fasad (Indriani, Ratna, & Budiarto, 2019).

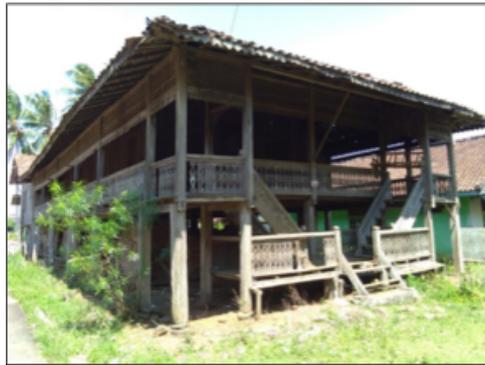
Gambar 4. Rumah Limas di Desa Muara Dua  
Sumber: Dokumentasi Pribadi

Rumah Limas di Desa Muara Dua sekilas terlihat mirip dengan Rumah Limas yang ada di daerah asalnya yaitu di Sumatera Selatan. Hal ini terlihat dari bentuk atap limas, konstruksi panggung, dua buah tangga yang terletak pada bagian depan bangunan dan pagar yang berbentuk kisi-kisi. Namun, jika dilihat lebih dalam, terdapat banyak perbedaan pada Rumah Limas ini dengan Rumah Limas yang berada di daerah asalnya seperti pada tabel berikut:

Masih banyak terlihat kesamaan antara Rumah Limas di Desa Muara Dua dan di Sumatera Selatan yang terlihat dari desain tangga, atap, pagar, dinding dan ornament. Namun, dapat dilihat bahwa pada bangunan ini sudah tidak ada lagi *kekijing* yang justru menjadi elemen penting pada Rumah Limas di Sumatera Selatan. Ornamen juga sudah sangat berkurang. Hanya ditemukan di bagian railing tangga dan pagar. Sistem pondasi juga terlihat berbeda. Pada Rumah Limas ini, pondasi yang digunakan adalah pondasi umpak, sementara pada Rumah Limas di Sumatera Selatan, tiang juga berfungsi sebagai pondasi sehingga tiang ditanam sampai ke dalam tanah. Hal ini disebabkan oleh perbedaan jenis tanah antara tanah di Provinsi Lampung yang cenderung kering sementara tanah di Sumatera Selatan cenderung basah atau rawa.

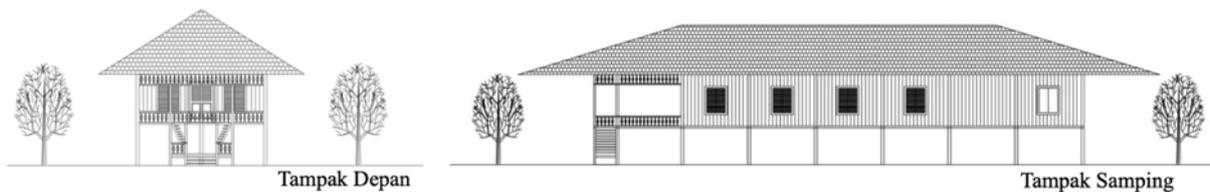
Gambar 5. Tampak Depan dan Tampak Samping Rumah Limas di Desa Muara Dua  
Sumber: Dokumentasi Pribadi

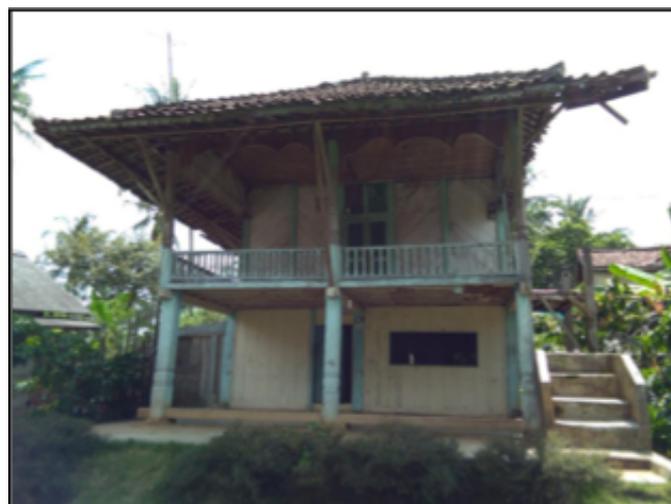
Gambar 6. Rumah Limas di Desa Gunung Meraksa  
Sumber: Dokumentasi Pribadi

Rumah Limas di Desa Gunung Meraksa tidak terlaui terlihat mirip dengan Rumah Limas yang ada di daerah asalnya. Ketidak-hadiran area kolong pada rumah ini, membuat Rumah Limas ini tampak sangat berbeda. Area kolong pada rumah ini difungsikan menjadi ruang yang tertutup sehingga kesan rumah panggung menjadi hilang. Persamaannya hanya tinggal di bentuk atap limas dengan kemiringan curam, dominasi material kayu, konstruksi panggung dan dominasi material dinding yang menggunakan papan kayu. Selibhnya, terdapat lebih banyak perbedaan daripada persamaan dengan Rumah Limas yang berada di daerah asalnya. Perbedaan tersebut dapat dilihat pada tabel berikut:

Posisi tangga yang berada di samping bangunan membuat Rumah Limas yang berada di Desa Gunung Meraksa ini terlihat sangat berbeda dengan Rumah Limas di Sumatera Selatan. Tidak adanya railing tangga dan material tangga yang tidak terbuat dari kayu juga membuat rumah ini berbeda dengan Rumah Limas di tempat asalnya. Ornamentasi tidak ditemukan pada rumah ini baik ornament pada dinding, railing atap dan bagian lain. Rumah ini juga tidak menggunakan sistem *kekijing* untuk membagi hirarki ruang

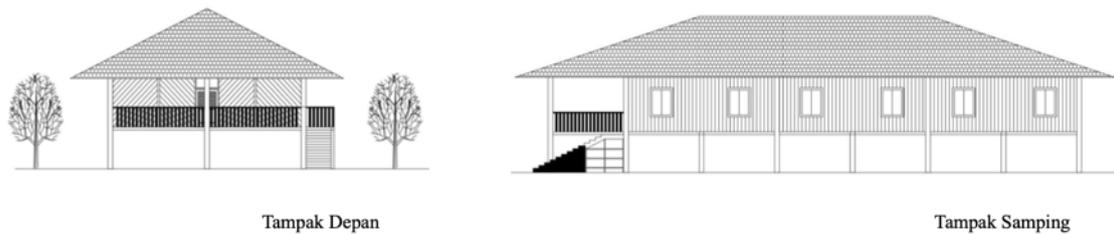
Gambar 7. Tampak Depan dan Tampak Samping Rumah Limas di Desa Gunung Meraksa  
 Sumber: Dokumentasi Pribadi

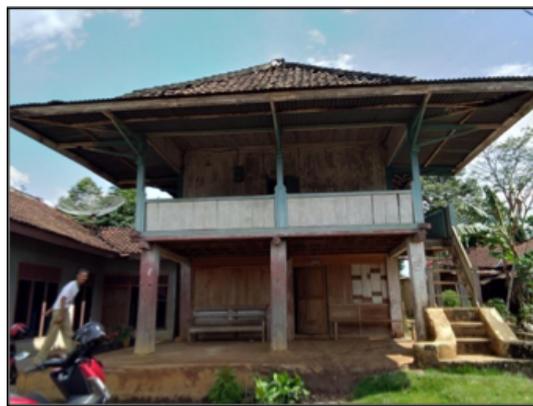
Gambar 8. Rumah Limas di Desa Tanjung Begelung  
Sumber: Dokumentasi Pribadi

Rumah Limas di Desa Tanjung Begelung sekilas mirip dengan Rumah Limas yang berada di Desa Gunung Meraksa. Bentuk Rumah Limas di Desa ini sudah tidak terlalu mirip dengan Rumah Limas yang ada di Sumatera Selatan. Sama seperti Rumah Limas di Desa Gunung Meraksa, bagian kolong pada rumah ini sudah ditutup dan difungsikan menjadi ruang permanen. Sehingga kesan rumah panggung menjadi berkurang.

Posisi tangga yang berada di samping bangunan dan area kolong yang dijadikan ruang tertutup membuat Rumah Limas yang berada di Desa Tanjung Begelung ini terlihat sangat berbeda dengan Rumah Limas di tempat asalnya. Pagar yang digunakan juga tidak menggunakan kisi-kisi melainkan papan yang tertutup rapat menutupi seluruh area pagar juga terlihat sangat kontras dengan desain pagar pada Rumah Limas di Sumatera Selatan. Sistem perbedaan ketinggian lantai sebagai pembagi hirarki ruang atau yang disebut dengan *kekijing* juga tidak diaplikasikan pada rumah ini. Ornamen pada Rumah Limas ini juga sangat minim. Tidak ada ornamen tanduk kambing yang menghiasi area bubungan atap atau ornamen flora yang menghiasi dinding dan pagar.

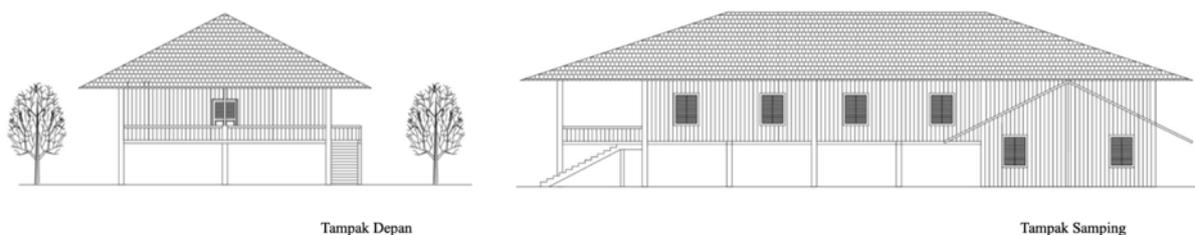
Gambar 9. Tampak Depan dan Tampak Samping Rumah Limas di Desa Tanjung Begelung  
Sumber: Dokumentasi Pribadi

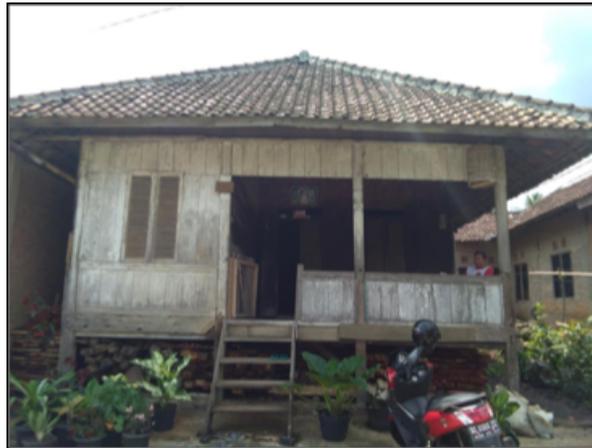
Gambar 10. Rumah Limas di Desa Gunung Megang  
Sumber: Dokumentasi Pribadi

Rumah Limas di Desa Gunung Megang sudah jauh lebih sederhana dari segi bentuk. Ornamen juga tidak lagi banyak terlihat sehingga bentuk Rumah Limas pada desa ini sudah jauh sekali berbeda dengan Rumah Limas di Sumatera Selatan. Konstruksi panggung yang rendah serta minimnya ciri khas berupa kisi-kisi pada railing tangga,

Dibandingkan dengan tiga desa sebelumnya, Rumah Limas di Desa Gunung Megang merupakan Rumah Limas dengan ciri khas yang jauh berbeda dengan ciri Rumah Limas yang berada di daerah asalnya yaitu Sumatera Selatan. Posisi tangga tunggal yang berada di depan bangunan, jendela yang terdapat di muka bangunan, serta ketinggian panggung yang sangat rendah menjadikan Rumah Limas ini sangat kontras dengan Rumah Limas Sumatera Selatan. Selain itu, rumah ini juga tidak mengaplikasikan kekijing dan juga tidak membagi dindingnya menjadi dua bagian.

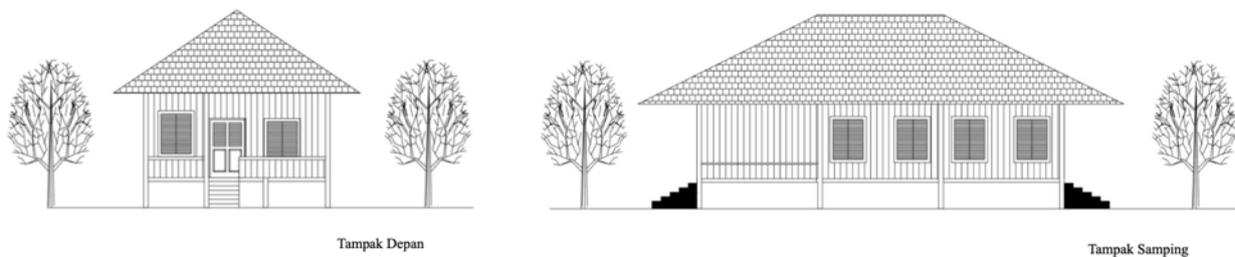
Gambar 11. Tampak Depan dan Tampak Samping Rumah Limas di Desa Gunung Megang  
Sumber: Dokumentasi Pribadi
